Worb - Sunnhalde

Ein römischer Gutshof im 3. Jahrhundert

Marianne Ramstein

Schriftenreihe der Erziehungsdirektion des Kantons Bern
herausgegeben vom
Archäologischen Dienst des Kantons Bern

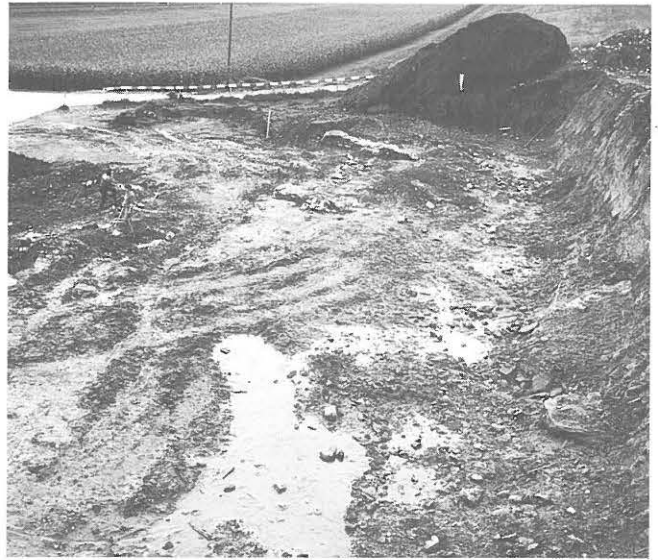
Abb. 3: Worb - Sunnhalde 1986. Baugrube zu Beginn der archäologischen Untersuchungen. Bedeutende Teile der Schichten und Mauern der Pars urbana der Villa sind bereits zerstört. Blick nach Norden.

Die Grabungsfläche wird schon in Zusammenhang mit den Bauarbeiten abhumusiert. Im südlichen Teil liegt über den Kulturschichten noch eine Deckschicht, die aber gegen Norden rasch ausdünnt (Abb. 3–4; 23). Über dem nördlichsten Raum G fehlen sowohl die Deckschicht wie auch grosse Teile der Verstürzschichten. Teilweise ist hier sogar das römische Bodenniveau bereits erodiert und/oder angebaggert.

Die in der hangseitigen Baugrubenwand sichtbaren Mauern M1 bis M5 (Abb. 3–4) werden erst im Rahmen der Grabungskampagne 1987 dokumentiert und in Kapitel 2.2 vorgelegt.

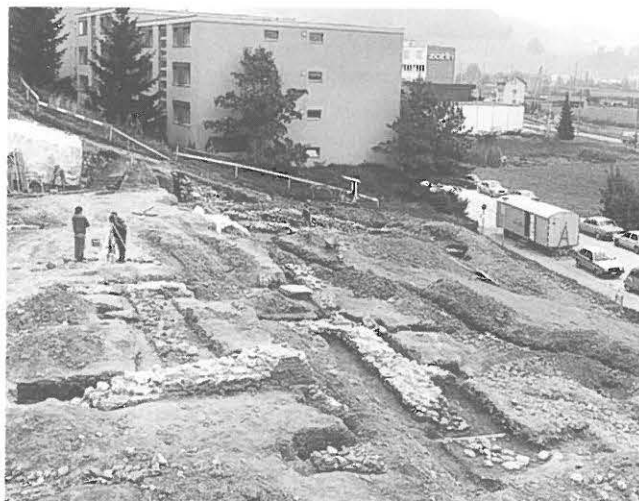
Abb. 6: Worb - Sunnhalde 1986. Übersicht mit den freigelegten und gereinigten Mauerresten im Baugrubenbereich. Die Baugrube ist gegen die Neufeldstrasse hin (rechts im Bild) abgestuft. Blick nach Süden.

Die Sohle der Baugrube liegt auf verschiedenen Niveaus. Die östliche, hangseitige Baugrubenwand ist rund 5 m hoch. Der westliche Teil des Mehrfamilienhauses liegt etwa 2 m tiefer als der östliche, jedoch noch immer deutlich über dem Talboden (Abb. 6). Erst der noch weiter talseitig anschliessende Garagenkomplex, in dessen Bereich aber keine Befunde mehr registriert werden, erreicht das Niveau der Neufeldstrasse.

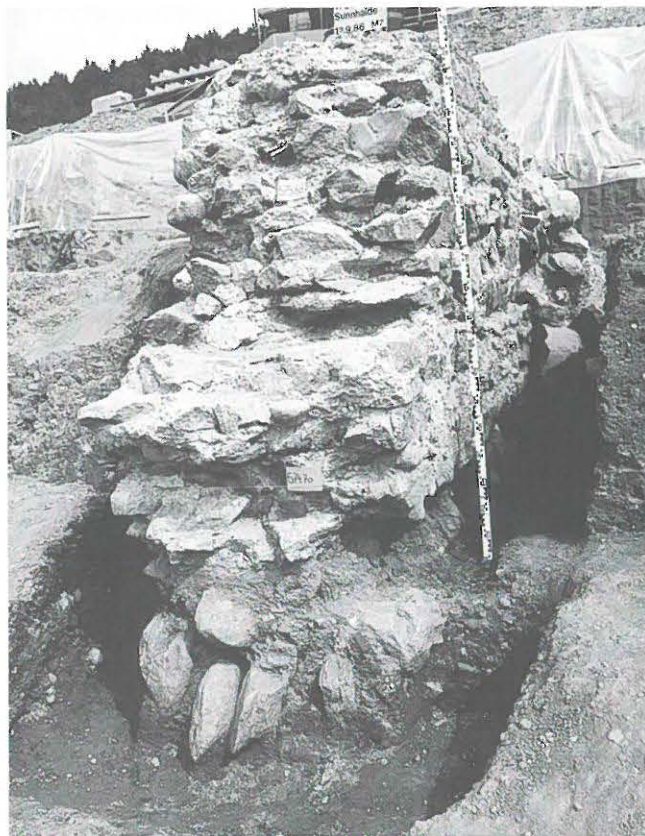
Abb. 8: Worb - Sunnhalde 1986. Mauer M7. Das Fundament ist in Stufen bis auf den anstehenden Sandstein abgetieft. Blick nach Nordosten.

Gebäudeflügels. Das Fundament der Mauern M7 und M9 ist in mehreren unregelmässigen Stufen jeweils bis auf den Sandsteinuntergrund abgetieft (Abb. 8). Von der weniger tief fundamentierten Mauer M8 ist nur noch die unterste Rollierungslage vorhanden, von Mauer M7 und M9 noch mehrere vermörtelte Fundamentlagen. Die besterhaltene Mauer M7 weist über dem Vorfundament sogar noch vier Lagen eines Bruchsteinmauerwerks mit sauberer Front auf (Abb. 9). Sie ist im Aufgehenden rund 1 m dick und somit bei weitem die massivste erhaltene Mauer im 1986/87 untersuchten Teil des Gutshofs.

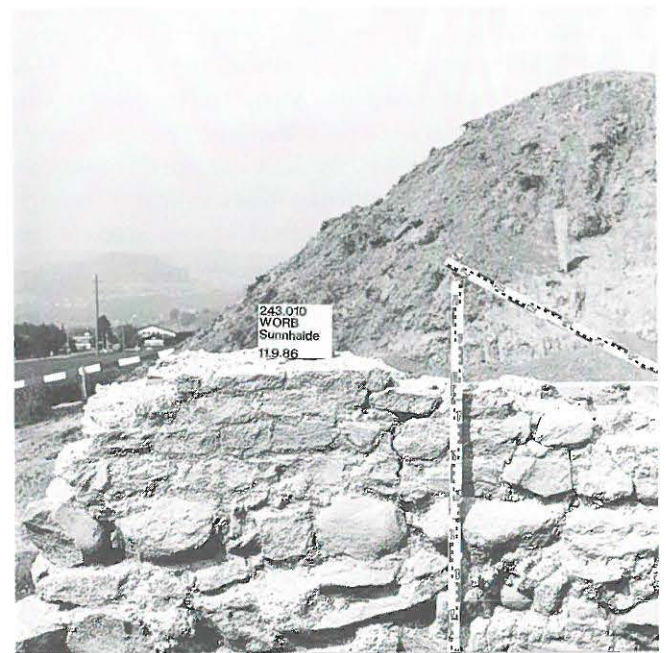
Abb. 9: Worb - Sunnhalde 1986. Mauer M7, Südfront. Die obersten vier Steinlagen weisen eine saubere Front auf. Sie liegen über dem Vorfundament und gehören zur aufgehenden Mauer. Blick nach Norden.

Da im gesamten 1986 dokumentierten Nordflügel des Gebäudes keine Schichtanschlüsse und Bodenniveaus mehr erhalten sind, ist eine Interpretation der Mauerreste schwierig. Die wenigen, vermutlich aufgehenden Steinlagen der Mauer M7 zeigen aber deutlich, dass hier mit römischem Bodenniveau auf einer wesentlich tieferen Geländestufe als im Bereich der 1987 untersuchten Räume zu rechnen ist. Die für Worb aussergewöhnliche Dicke der Mauern im gesamten Nordflügel weist wahrscheinlich auf eine Mehrstöckigkeit dieses Gebäudeflügels hin. Leider besteht kein direkter Anschluss zwischen den Mauern von 1986 und jenen von 1987. Immerhin stimmen die Mauerfluchten überein, so dass wir davon ausgehen können, dass die Mauern zum gleichen Gebäude gehören. In Kapitel 9.2 wird versucht, die Anlage zu rekonstruieren.

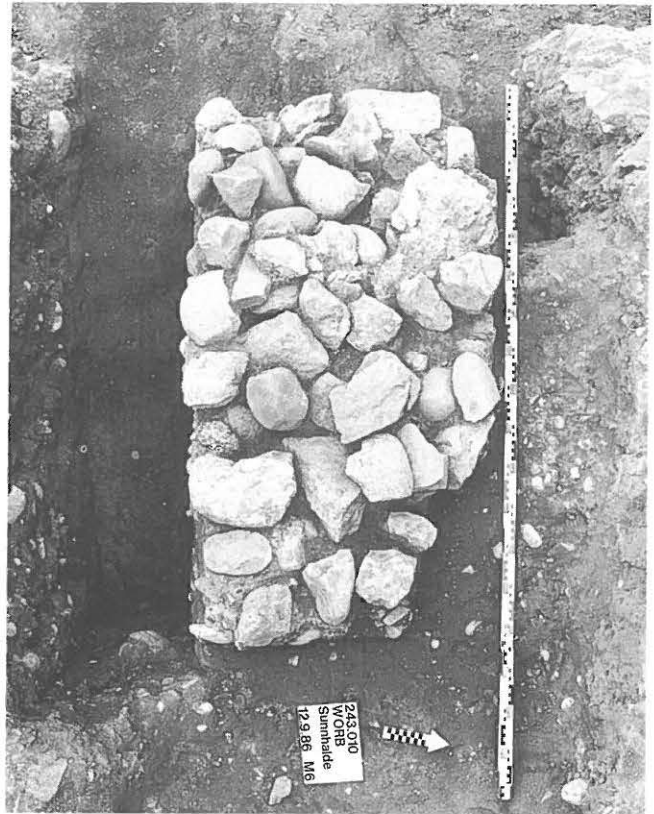
Abb. 11: Worb - Sunnhalde 1986. Mauer M6. Es sind nur die beiden untersten Lagen der Rollierung erhalten. Senkrechtaufnahme, Norden rechts.

Die unvermörtelten Rollierungsreste der Mauer M6 (Abb. 11) verlaufen leicht schräg zu den übrigen Mauern des Nordflügels. Leider gibt es keine Hinweise auf den baulichen Zusammenhang mit dem nördlichen Gebäudeflügel.¹³

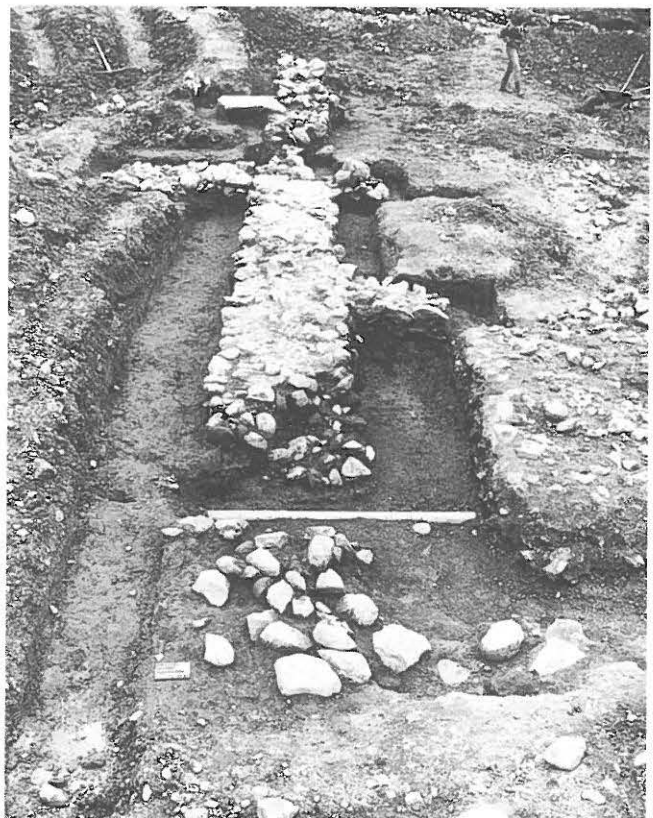
Abb. 12: Worb - Sunnhalde 1986. Mauer M17/M17a. Auf der rechten Seite der Mauer sind die beiden Stützpfeiler erkennbar. Hangseitig geht die Mauer M18 gegen links ab. Blick nach Süden.

damentlagen und zum Teil sogar nur noch Rollierungsreste erhalten sind, können wir erkennen, dass die talseitige Abschlussmauer mit mindestens zwei Mauerpfeilern verstärkt ist (Abb. 12). Sie sind nur als Rollierung erhalten, so dass offen bleiben muss, ob sie mit Mauer M17 im Verband erstellt sind.

Zwei westlich von Mauer M17 angelegte Suchschnitte fördern in dieser Richtung keine weiteren Befunde zutage. Gegen Süden schliessen an die hangparallele Mauer M17 die Rollierungsreste M17a an (Abb. 12). Die Flucht der sehr schlecht erhaltenen Mauer M17a entspricht fast genau jener der am südlichen Baugrubenende gelegenen Hangstützmauer M16. Mauer M17a dürfte demzufolge ebenfalls als Hangstützmauer anzusprechen sein.

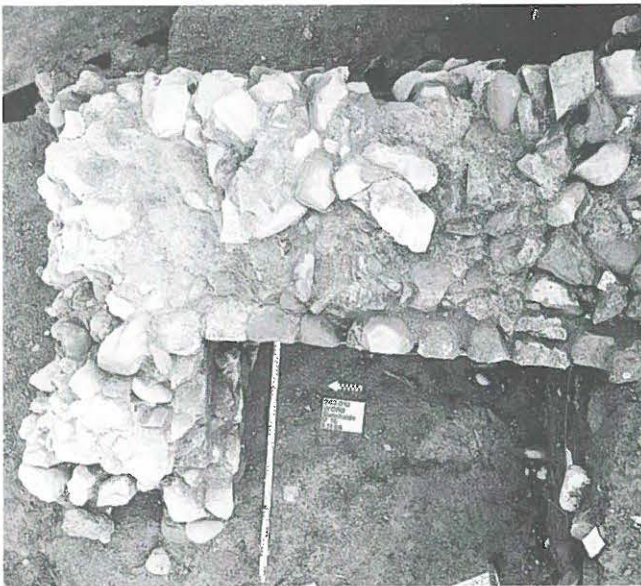
Abb. 13: Worb - Sunnhalde 1986. Terrassenstützmauer M16 mit Stützpfiler (oder abgehender Mauer?). Links ist die Mauer ausgerissen. Senkrechtaufnahme, Norden links.

Das am Südrand der Baugrube dokumentierte Mauerstück M16 (Abb. 13) besitzt keine eigentliche Rückfront (Abb. 14). Offensichtlich wird die Mauer direkt an den Hang gebaut und nimmt die Funktion einer Terrassen- oder Hangstützmauer ein. Die Vorderfront ist aus sauber gefügten Bruchsteinen aufgeführt (Abb. 15). Am nördlichen erhaltenen Ende des Mauerstücks M16 ist gerade noch der Eckverband einer nach Westen abgehenden Mauer oder eines Stützpfilers erhalten.¹⁴ In diese ineinander verzahnte Ecke wird später – eventuell in Zusammenhang mit der Erneuerung des Aufgangs (vgl. unten) – die Mauer M21 gebaut (Abb. 16).

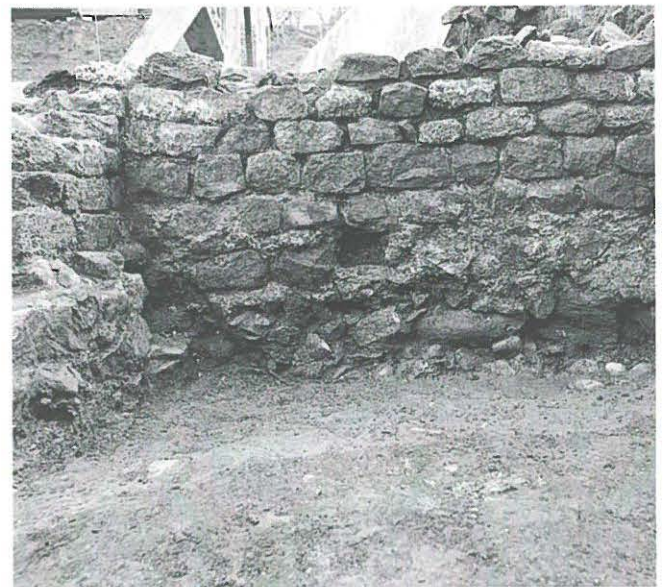
Abb. 15: Worb - Sunnhalde 1986. Mauer M16, Westfront. Auf der Talseite ist die Front sauber mit Bruchsteinen ausgeführt. Am linken Bildrand erkennen wir die Reste des Stützpfilers. Blick nach Osten.

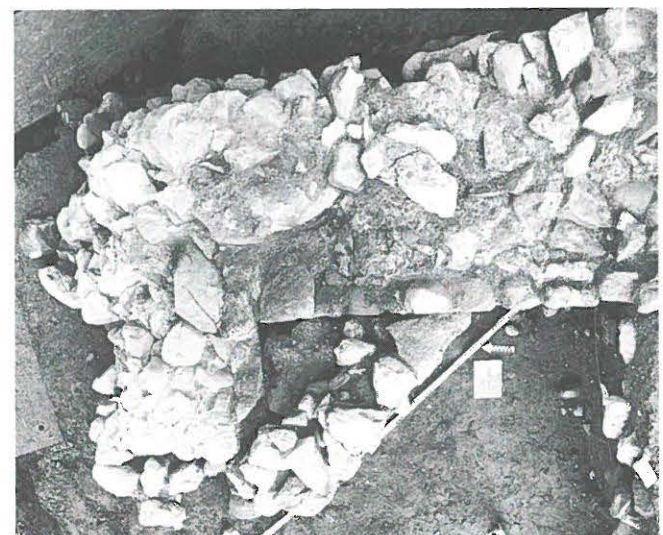
Abb. 16: Worb - Sunnhalde 1986. Mauer M16. In die Ecke zwischen Mauer und Pfeiler wird später die Mauer M21 eingebaut. Senkrechtaufnahme, Norden links.

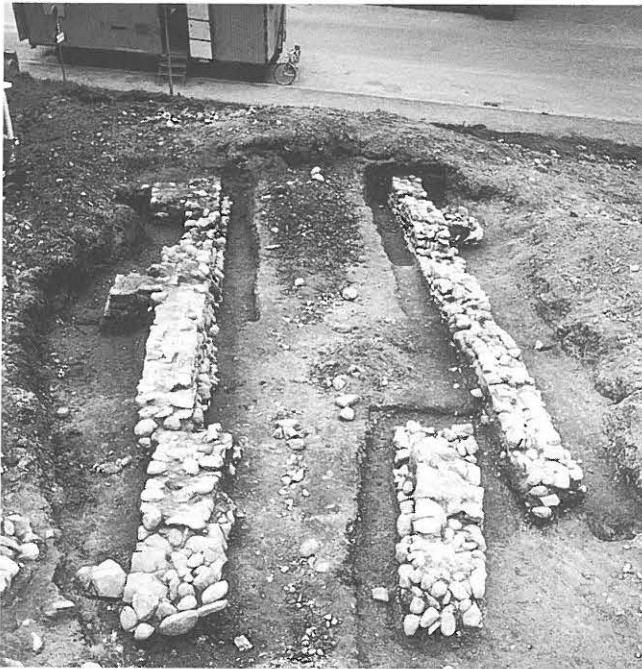
Abb. 17: Worb - Sunnhalde 1986. Aufgang zur Pars urbana. Im Vordergrund die älteren, teilweise abgebrochenen Flankenmauern M13 und M19; in der Bildmitte die jüngeren und mit Stützpfeilern versehenen Mauern M11 und M12. Blick nach Westen.

Die Mauern M13 und M19 flankieren einen älteren, etwa 2 m breiten Aufgang zum Herrengebäude (Abb. 17). Dieser mündet wahrscheinlich in die Terrassenmauer M16/M17a. Von beiden Mauern ist ausser einem Rollierungsstück nur noch ein Teil der untersten vermörtelten Bruchsteinlage erhalten.

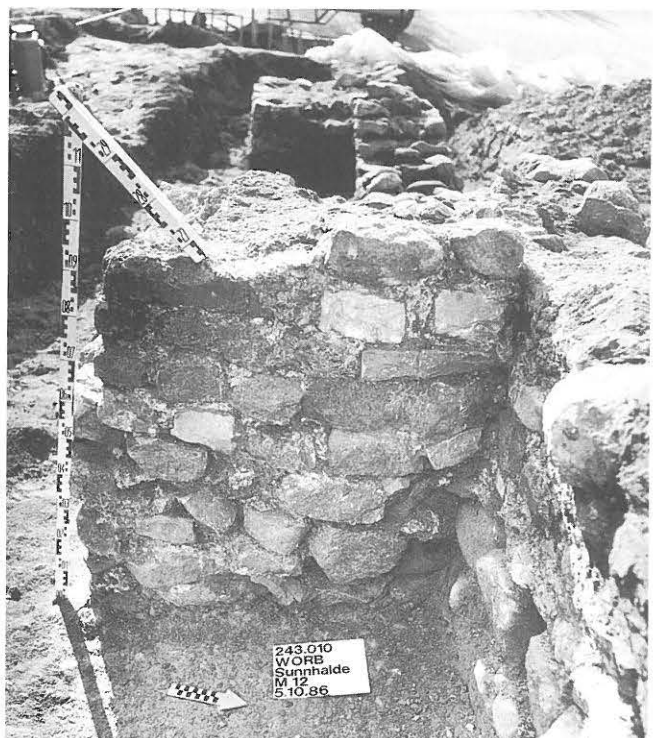
Abb. 20: Worb - Sunnhalde 1986. Östlicher Stützpfeiler an Mauer M12. Der Pfeiler ist etwas tiefer fundamentierte als die Mauer selbst und vermutlich sekundär angebaut. Im Hintergrund vermögen wir den talseitigen zweiten Pfeiler zu erkennen. Blick nach Westen.

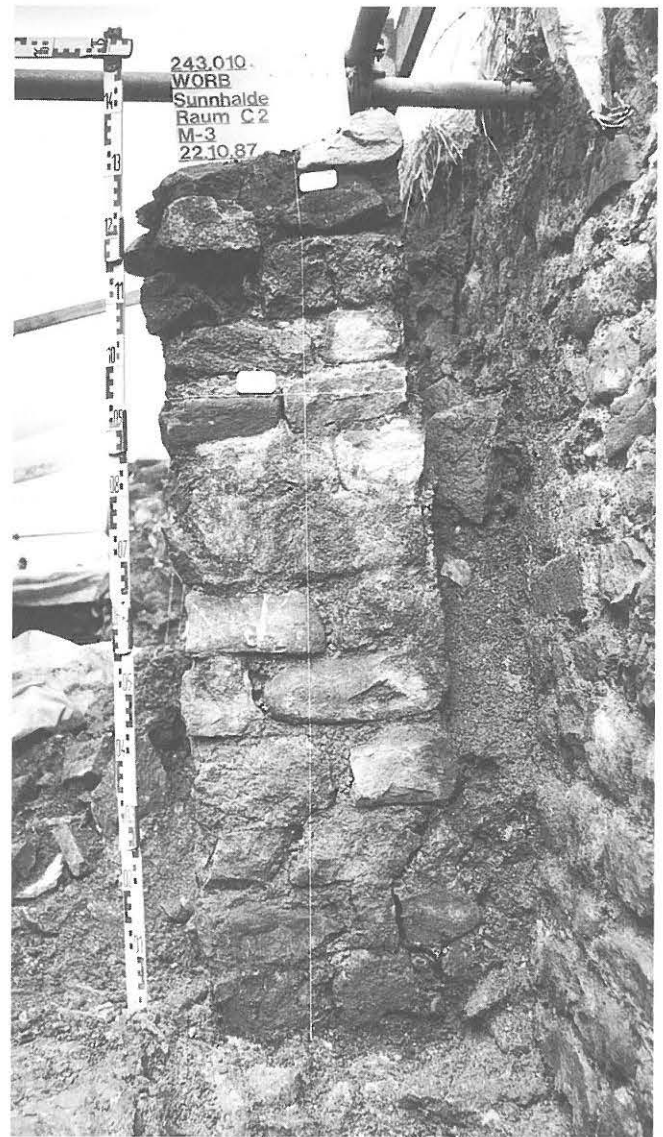
Abb. 24: Worb - Sunnhalde 1987. Mauer M3, Südfront. Der Mauerstumpf östlich des Durchgangs zwischen Raum B und C2 ist mit der Gebäuderückwand M22 nicht verbunden und stürzt im Verlauf der Grabung schliesslich ein. Blick nach Norden.

Wir gehen davon aus, dass sämtliche Mauern zur gleichen Bauphase gehören, auch wenn die Innenmauern teilweise nicht mit der Aussenhaut verbunden sind.¹⁹ Besonders deutlich ist das im Bereich des Maueranstosses M22/M3 zu erkennen: Nach dem Einsturz des schmalen Profilblocks in Raum B vor der Mauer M22 klafft eine deutliche Spalte zwischen dem kurzen Mauerstumpf M3 und der Rückwand M22 (Abb. 24). Die letztere weist keinerlei Ausrisse auf. Die Mauer M3 wird also im Bauablauf nachträglich an Mauer M22 angefügt. Andere Mauerfugen können leider gar nicht abgeklärt werden, so zum Beispiel die Eckverbände im Nordostteil des Gebäudes (Räume A und G).

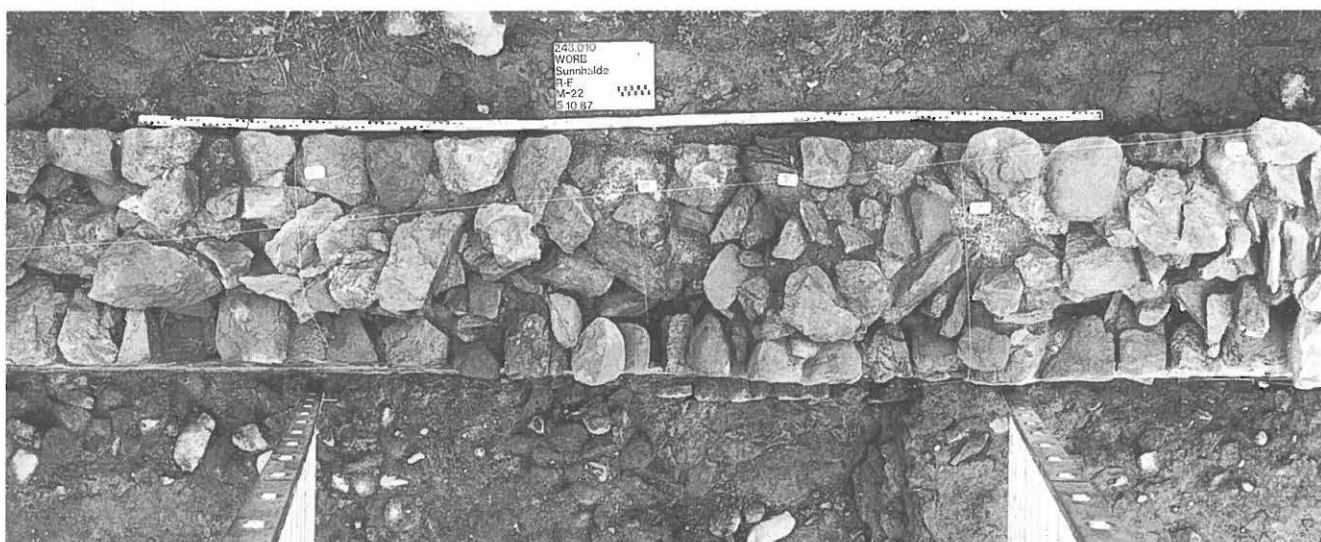
Abb. 26: Worb - Sunnhalde 1987. Mauer M22 in Raum E. Im Mauerkern werden neben gebrochenen und ungebrochenen Geröllsteinen auch einzelne Ziegel verwendet. Senkrechtaufnahme, Norden links.

Die gebrochenen Geröllsteine, zum Teil auch behauene Tuffsteine, sind lagig vermauert (Abb. 25). Im Mauerkern werden vereinzelt auch ungebrochene Geröllsteine und Ziegelfragmente verwendet (Abb. 26).

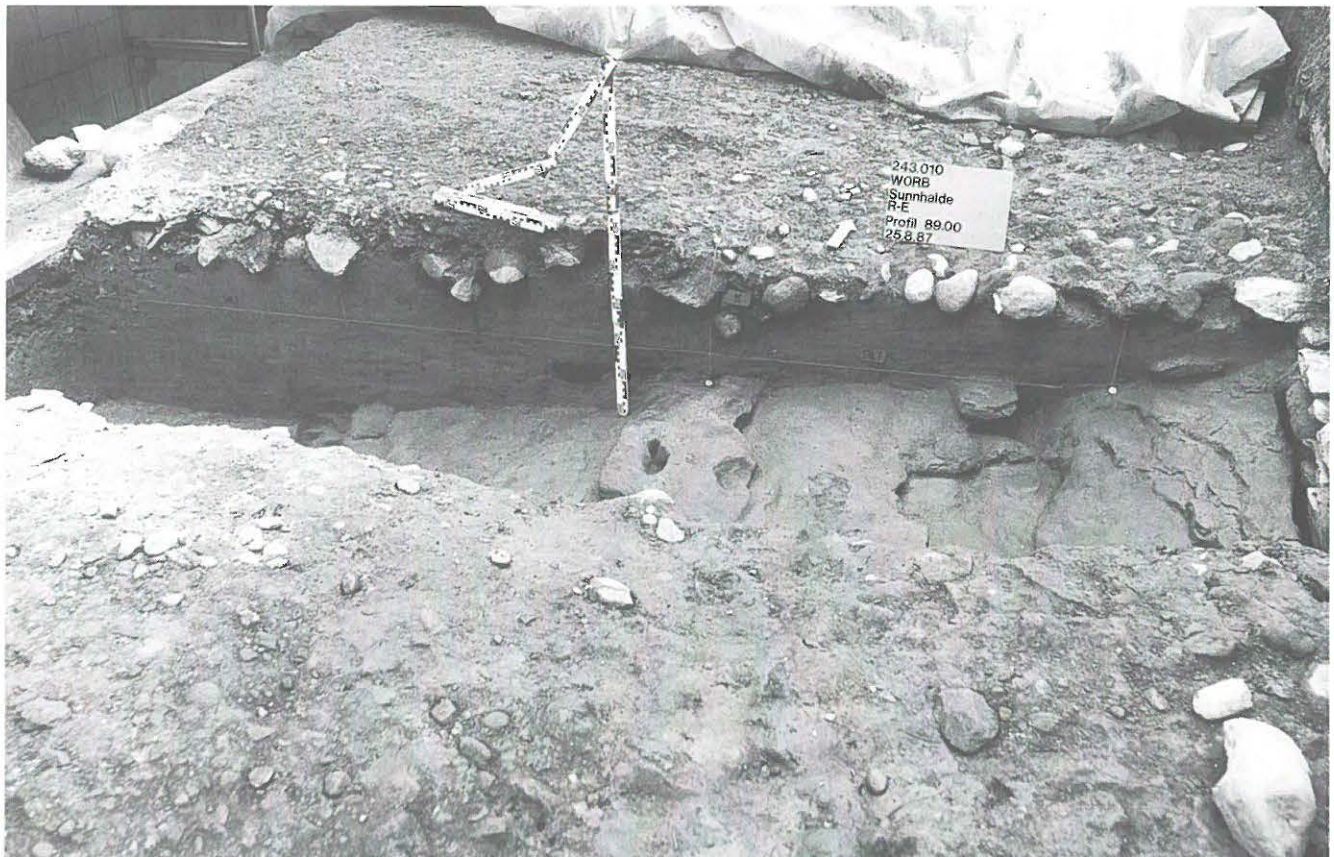
Abb. 27: Worb - Sunnhalde 1987. Raum E, Schnitt durch den Mörtelboden. Der oberste Teil des anstehenden Sandsteins ist stark verwittert. Über der ausgeebneten Sandschicht ist das Steinbett des Mörtelbodens eingebracht. Blick nach Norden.

¹⁶ Über dem eigentlichen Sandstein liegt eine kompakte Sandschicht (verwitterter Sandstein), die steril ist und hier als anstehender Untergrund angesprochen wird. Die Sandsteinoberfläche wird nur an wenigen Stellen freigelegt (vgl. Kap. 2.2.3; Abb. 27).

Für den Mörtelboden des Raums E wird auf die ausgeebene Sandunterlage ein Steinbett eingebracht. Über diese Unterlage wird der Mörtelstrich gegossen (Abb. 27). Der ganze Boden ist durchschnittlich 14 cm dick. Seine Oberfläche (etwa 579.00 müM) ist entlang der Quermauern M5 und M20 auf einem 60–80 cm breiten Streifen gut erhalten (Abb. 23). Vermutlich wird der Boden hier durch Teile des Rauminventars, zum Beispiel

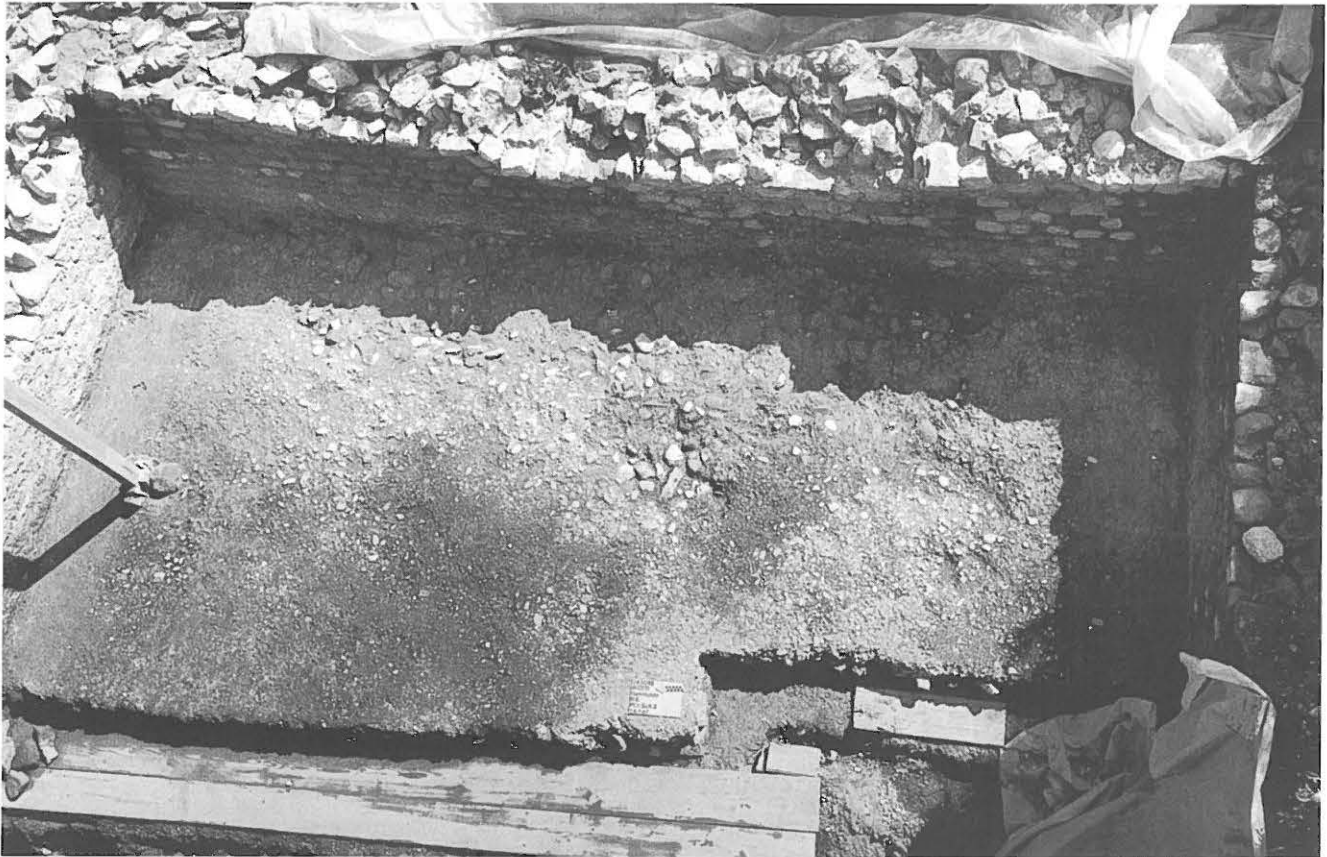
Abb. 28: Worb - Sunnhalde 1987. Raum E, Mörtelboden. Entlang der beiden seitlichen Mauern M5 und M20 ist die Oberfläche des Bodens sehr gut erhalten (geschützt von der Inneneinrichtung?). Im hinteren Teil des Raums fehlt die Mörteloberfläche fast vollständig. Blick nach Osten.

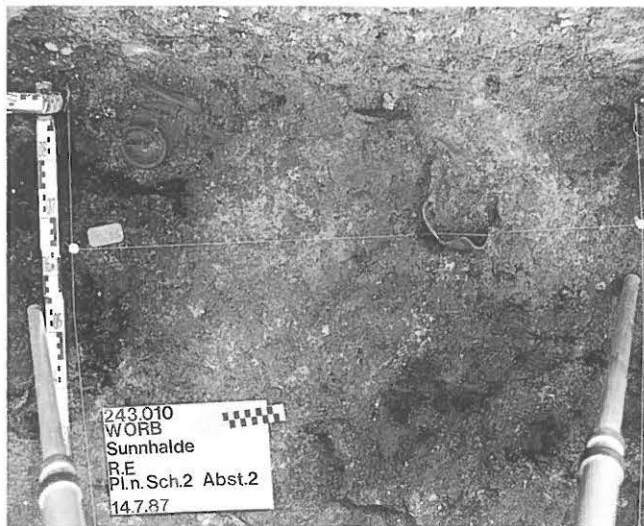
Abb. 29: Worb - Sunnhalde 1987. Raum E, Südostecke. Im Brandschutt sind fragmentierte Keramikgefäße eingelagert. Senkrechtaufnahme, Norden links.

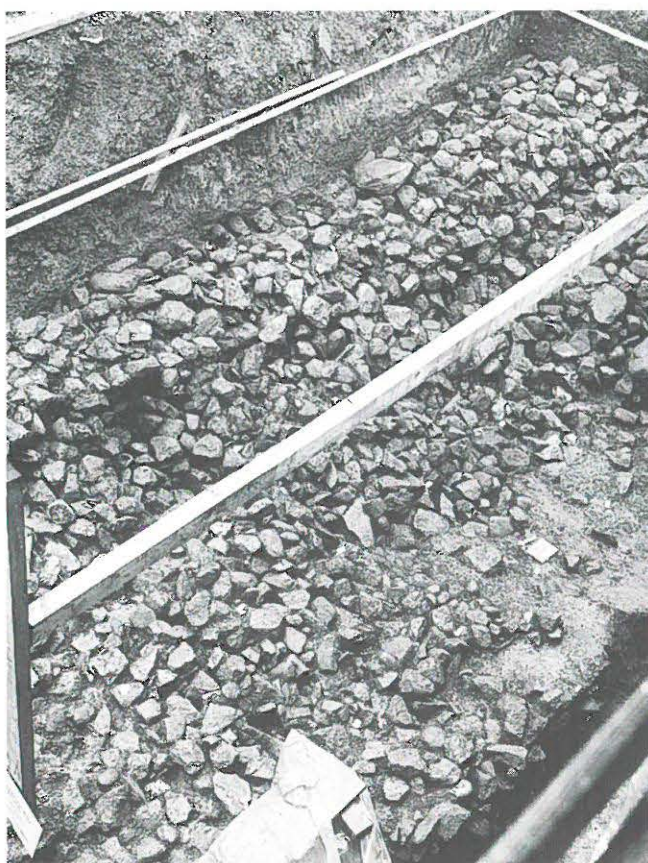
Abb. 33: Worb - Sunnhalde 1987. Südprofil 93.00 im Sondierschnitt hinter der Mauer M22. Versturzsichten. Blick nach Süden.

(UK der Sondierung ca. 579.65 müM). Die Rückfront der Mauer M22 ist sicher frei aufgemauert, hingegen bleibt unklar, ob die angetroffene Schuttschicht (Bruch- und Geröllsteine) als Mauerversturz, als Hinterfüllung oder als vom Hang her eingerutschtes Material zu betrachten ist. Über dem Schuttpaket folgt eine Schicht mit viel Terrazzomörtel und darüber ein Ziegelhorizont. Auch die Herkunft dieser Schichten bleibt offen. Vielleicht müssen wir mit weiteren, hangseits des Herrenhauses gelegenen Gebäuden rechnen. Der Mörtel könnte auch vom Fassadenverputz der Gebäuderückwand stammen.

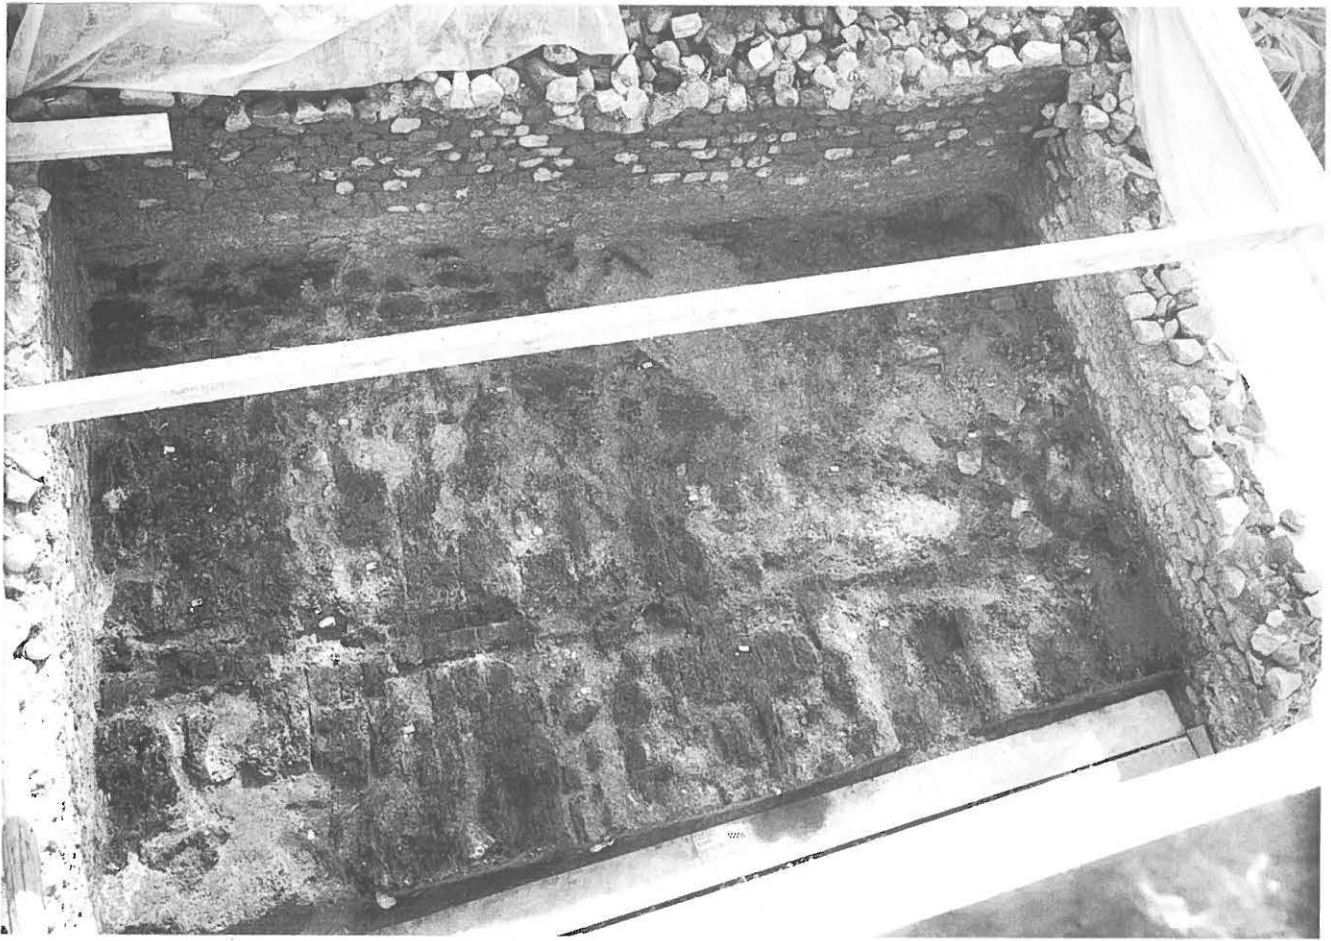
Abb. 34: Worb - Sunnhalde 1987. Raum D, Holzboden. «Senkrechtaufnahme», Norden links.

Der Raum D ist mit einem Holzboden versehen (Abb. 34), dessen verkohlte Reste recht gut erhalten sind und uns erlauben, das Verlegungsmuster der Bodenbretter zu rekonstruieren (Kap. 9.2; Abb. 133). Nur in der Südostecke des Raums fehlt ein grösserer Bodenteil. Die Weissstannen-Bretter liegen auf eichenen Unterzügen,²⁴ die ihrerseits in den gewachsenen Boden aus brandgerötetem Sand eingetieft sind. (Abb. 35–37). Im zentralen Teil des Raums D

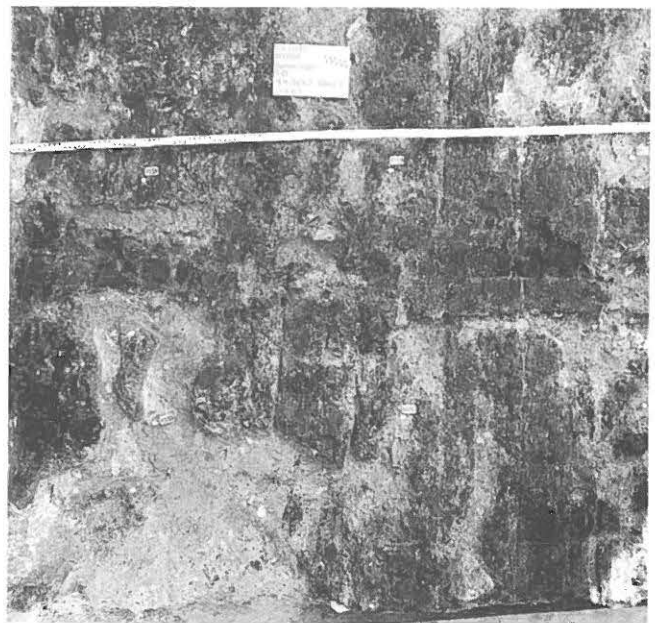
Abb. 35: Worb - Sunnhalde 1987. Raum D, Detail des verkohlten Holzbodens. Die einzelnen Bretter können deutlich unterschieden werden. Senkrechtaufnahme, Norden links.

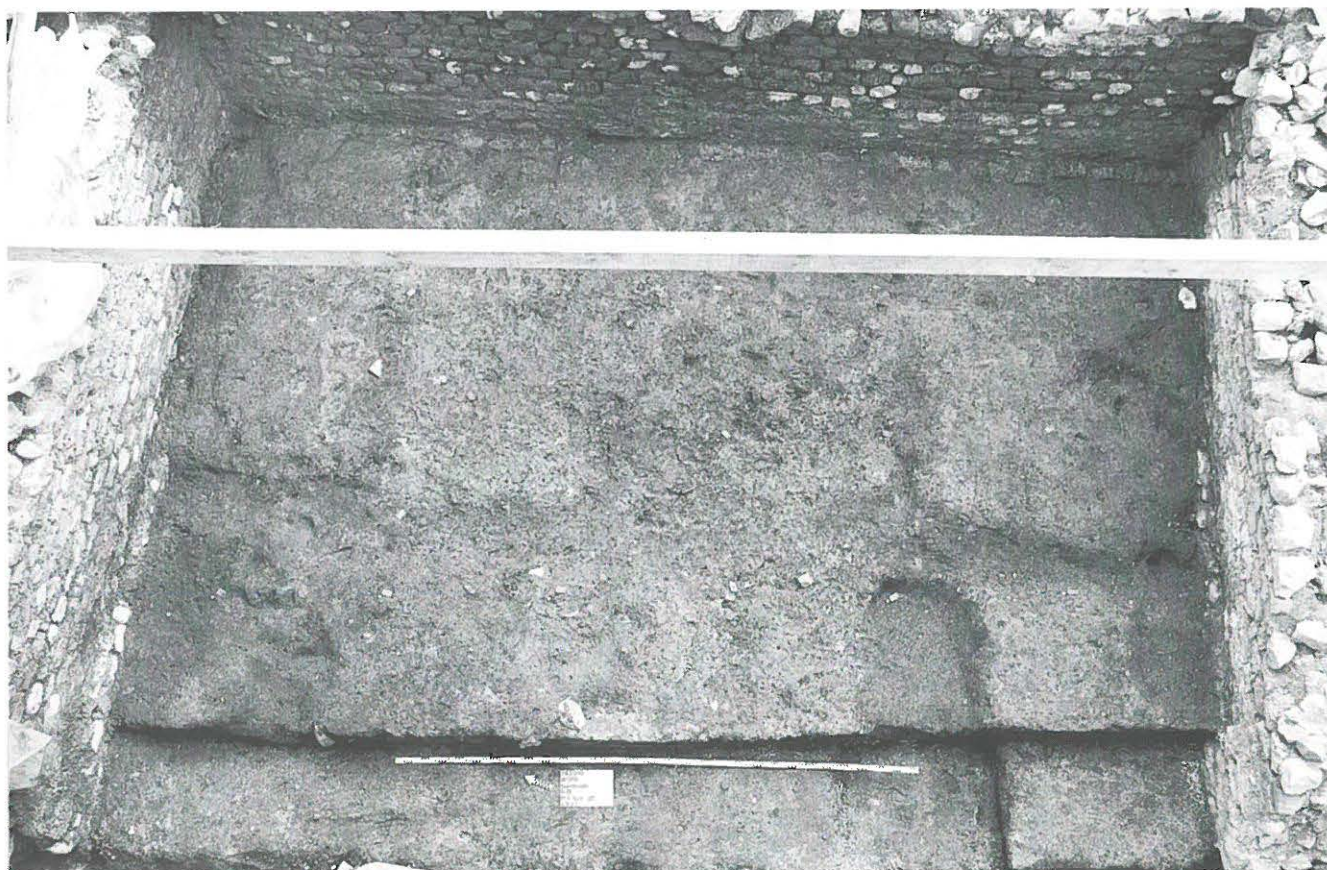
Abb. 37: Worb - Sunnhalde 1987. Raum D, Untergrund des Holzbodens. Im brandgeröteten Sand zeichnen sich die flache Grube (rechts unten im Bild) und die parallel zur Rückwand M22 verlaufenden Eintiefungen für die Unterzüge des Holzbodens deutlich ab. «Senkrechtaufnahme», Norden links.

Unklar bleibt auch die Funktion und Zeitstellung²⁵ einer etwa 150 cm langen, 60 cm breiten und 25 cm tiefen flachen Grube (Qm. 82–83/31–33; Abb. 37) im gewachsenen Untergrund. Die Holzbodenbretter fallen jedenfalls anlässlich der Brandkatastrophe in den darunterliegenden Hohlraum.

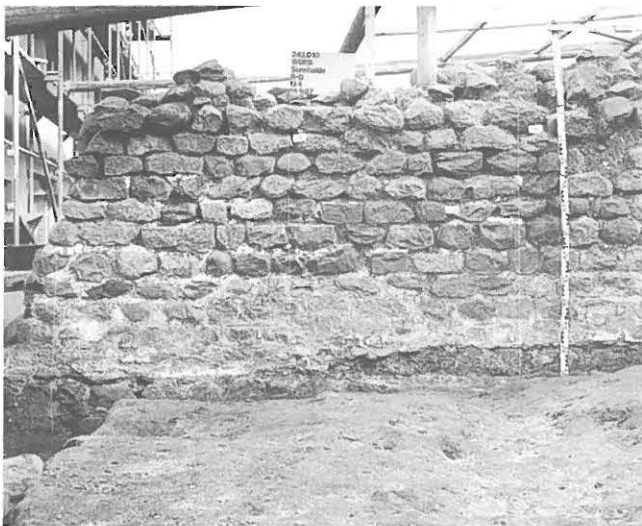
Abb. 38: Worb - Sunnhalde 1987. Raum D, Wandverputz. Die Mauer M4 wird vor dem Einbau des Holzbodens verputzt. Der Wandverputz schliesst unten mit einer unregelmässigen und gegen Westen abfallenden Kante ab. Blick nach Norden.

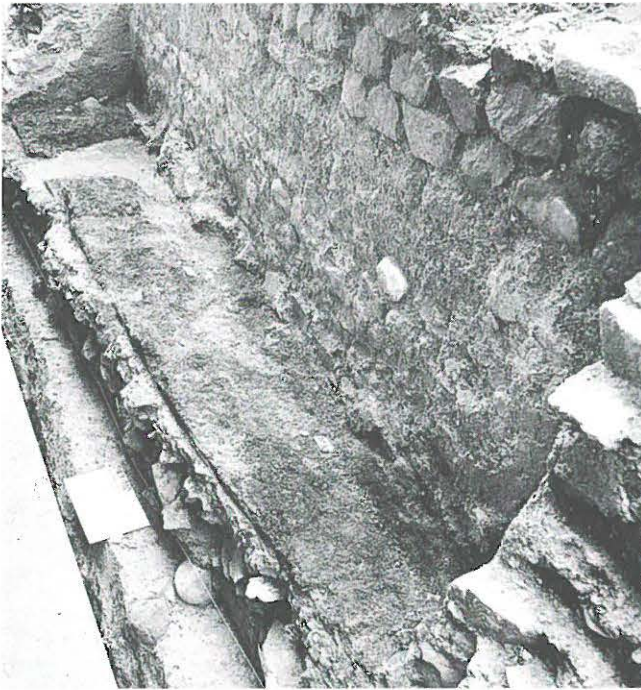
Abb. 41: Worb - Sunnhalde 1987. Raum C1, Brandschuttschicht über dem Mörtelboden. Blick nach Norden.

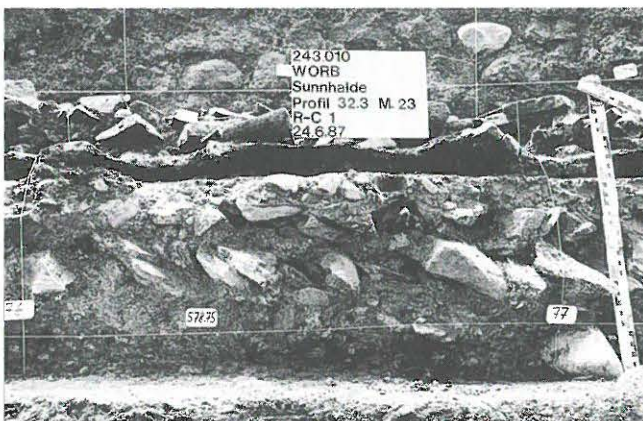
Abb. 42: Worb - Sunnhalde 1987. Raum C1, Ostprofil 32.30. Der Mörtelboden liegt auf einem mächtigen Steinbett. Über dem Boden finden sich etwa 10 cm Brandschutt und darüber Ziegel vom Dachverstoß. Blick nach Osten.

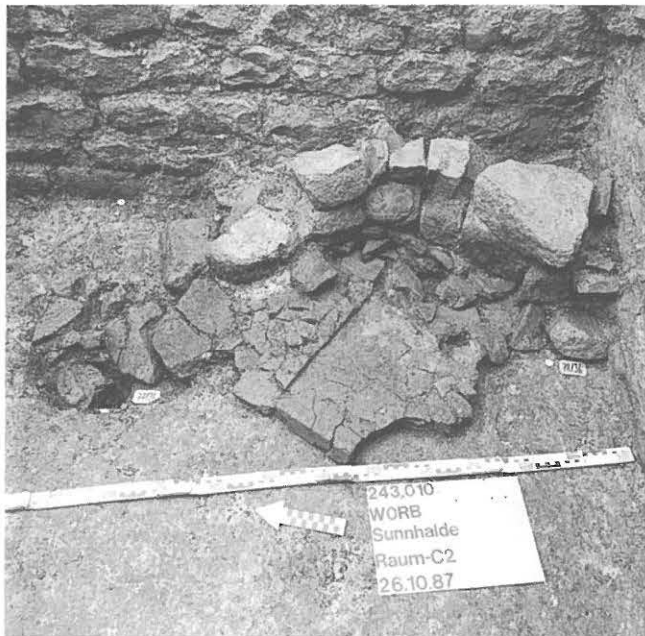
Abb. 44: Worb - Sunnhalde 1987. Raum C2, Feuerstelle. Um die Feuerfläche aus umgekehrt verlegten Leistenziegeln ist ein halbkreisförmiger Kranz aus Bruchsteinen gemauert. Links im Bild erkennen wir ein Pfostenloch, vielleicht die Basis eines Galgens. Blick nach Osten.

eine Feuerstelle (Abb. 44). Die Feuerfläche besteht aus zwei umgedreht verlegten Leistenziegeln; darauf liegen die Reste einer feinen Ascheschicht. Auf der stark verbrannten Ziegelunterlage ist ein halbkreisförmiger Kranz aus vermörtelten Bruchsteinen aufgemauert. Er ist brandgerötet und noch maximal drei Steinlagen hoch erhalten. Dieses halbkreisförmige «Cheminée» öffnet sich gegen die Raummitte. Die Lücke zwischen Steinkranz und Mauerecke ist mit vermörtelten Ziegelfragmenten und Bruchsteinen aufgefüllt. Der Mörtelboden unter den direkt daraufgelegten Ziegelplatten ist ebenfalls brandgerötet. Unmittelbar neben der Feuerstelle befindet sich ein Pfostenloch von 20 cm Durchmesser und 15 cm Tiefe, das möglicherweise von einer Aufhängevorrichtung oder einem Galgen stammt. Auf der Feuerplatte steht ein später errichtetes Türmchen aus fünf übereinanderliegenden Tonplatten (35 x 35 x 4 cm; Abb. 43). Die Feuerstelle wird also zum Zeitpunkt der Zerstörung der Villa nicht mehr als solche genutzt. In der 3–4 cm dicken Siltschicht zwischen Feuerplatte und Türmchen liegt der Boden eines Glanztonbechers (Taf. 14,4), der aber wenig zur Datierung der Aufgabe der Feuerstelle beiträgt.

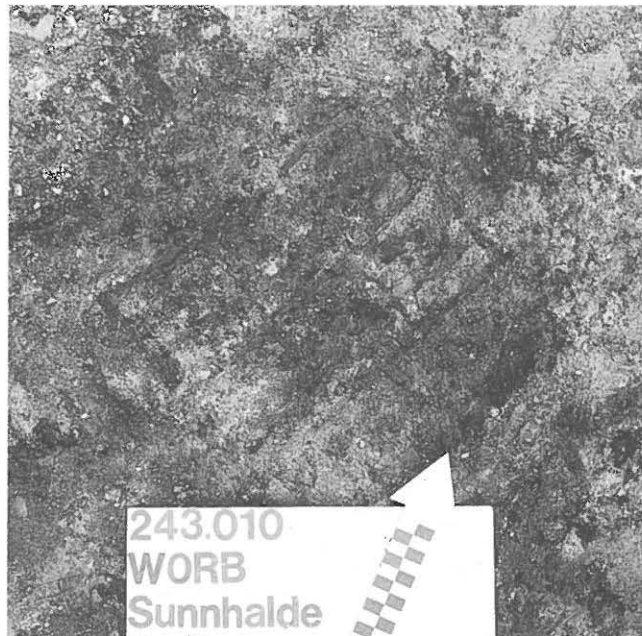
Abb. 46: Worb - Sunnhalde 1987. Raum C2, Holzfunde. Holzkästchen im Brandschutt des Zerstörungshorizonts, Zustand vor der Reinigung. Senkrechtaufnahme, Norden oben.

Türöffnung liegt ein fast vollständiges Holzkästchen (Abb. 46–47). Es misst 20 x 28 cm, ist in sechs gleich grosse, noch rund 3 cm tiefe Fächer unterteilt und mit einer Rückwand versehen. Ein zweites, in der Nordostecke über dem Ausriss des Einbaus gelegenes Kästchen ist nur fragmentarisch erhalten. Das Bruchstück ist 20 cm breit, in der Mitte ist noch eine Unterteilung sichtbar. Die Funktion

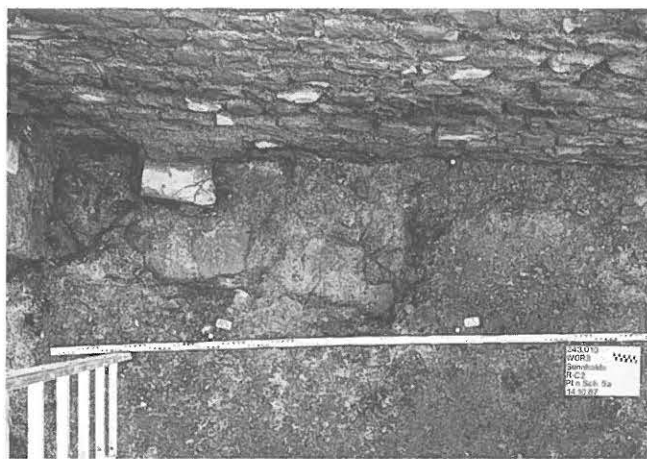
Abb. 45: Worb - Sunnhalde 1987. Raum C2, Nordostecke. Die Ausparung im Mörtelboden deuten wir als «Fundament» eines Einbauschranks oder -gestells. Senkrechtaufnahme, Norden links.

des fehlenden Mörtelbodens kann aber wohl eher auf einen geschlossenen Schrank oder eine Truhe als auf ein offenes Gestell geschlossen werden.

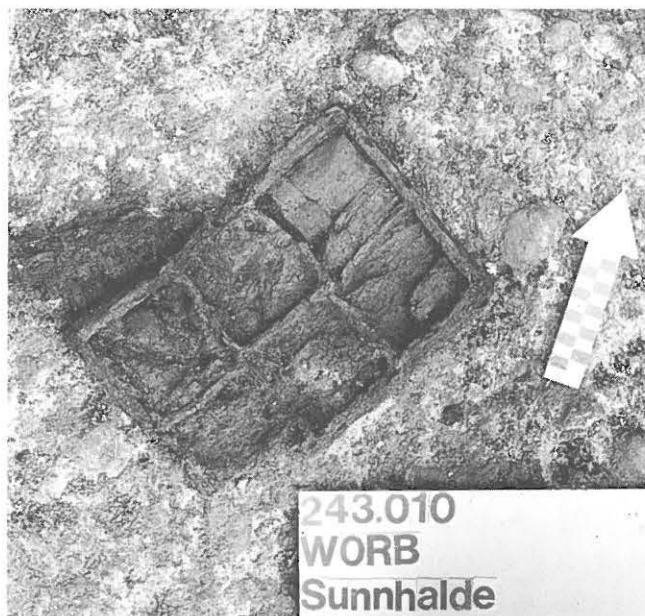
Abb. 47: Worb - Sunnhalde 1987. Raum C2, Holzfunde. Holzkästchen nach der Entfernung des Brandschutts. Senkrechtaufnahme, Norden oben.

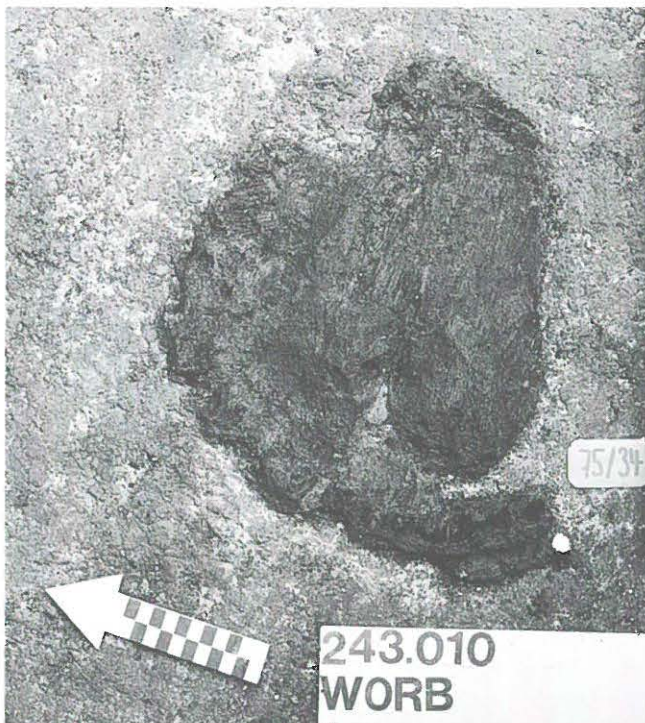
Abb. 48: Worb - Sunnhalde 1987. Raum C2, Holzfunde. Kleineres, rundes Holzgefässfragment in Fundlage. Es könnte sich um die Reste eines Fassbodens, Eimers oder Deckels handeln. Senkrechtaufnahme, Norden links.

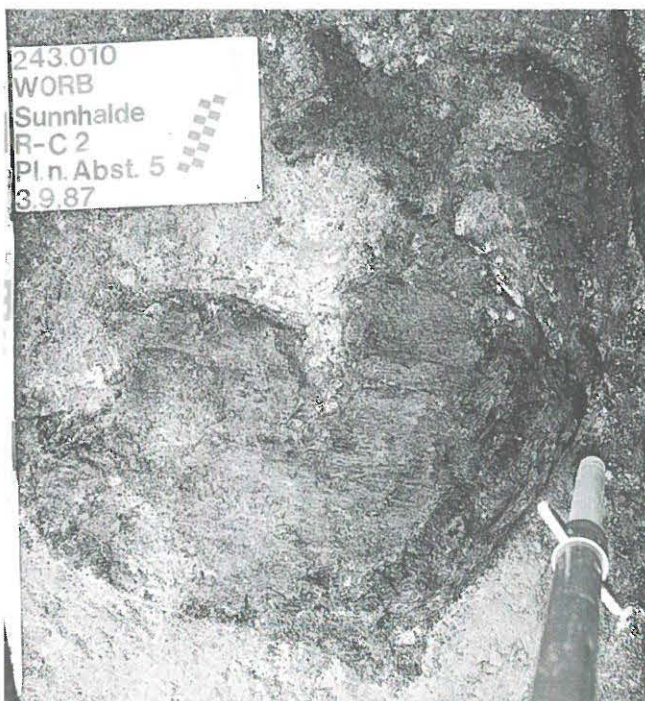
Abb. 49: Worb - Sunnhalde 1987. Raum C2, Holzfunde. Grösseres rundes Holzgefässfragment in Fundlage. Senkrechtaufnahme, Norden oben.

dieser beiden, vermutlich gleichen, «setzkastenartigen» Holzbehälter bleibt unklar. Zwei kreisförmig zugeschnittene Bretter gehören wohl zu runden Holzgefässen.

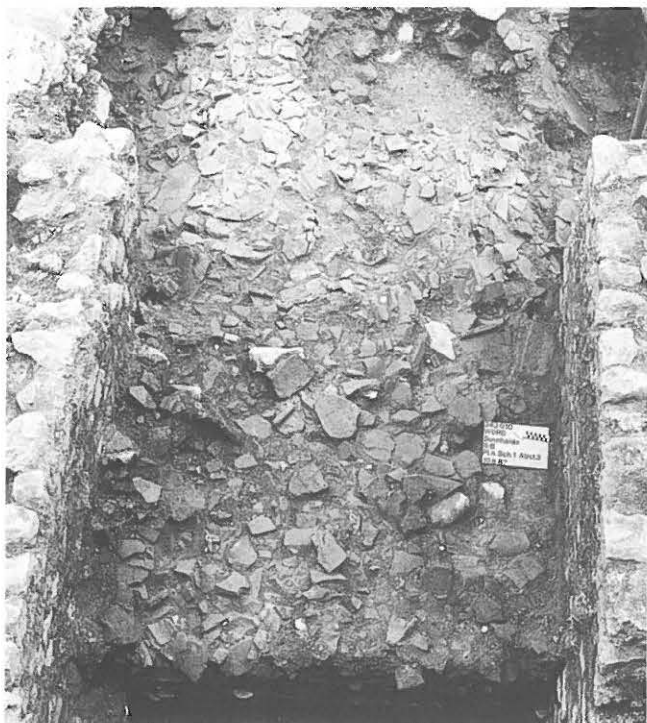
Abb. 51: Worb - Sunnhalde 1987. Raum B, Ziegelversturz. Im oberen Bildteil erkennen wir eine Störung, die wir nicht zu datieren vermögen (Suchtrichter der Brandgeschädigten oder späterer Steinraub?). «Senkrechtaufnahme», Norden links.

Im östlichen Teil des langschmalen Gangs B ist bereits im Ziegelhorizont eine Störung erkennbar, welche in der Folge alle Schichten trichterförmig durchschlägt (Abb. 51;

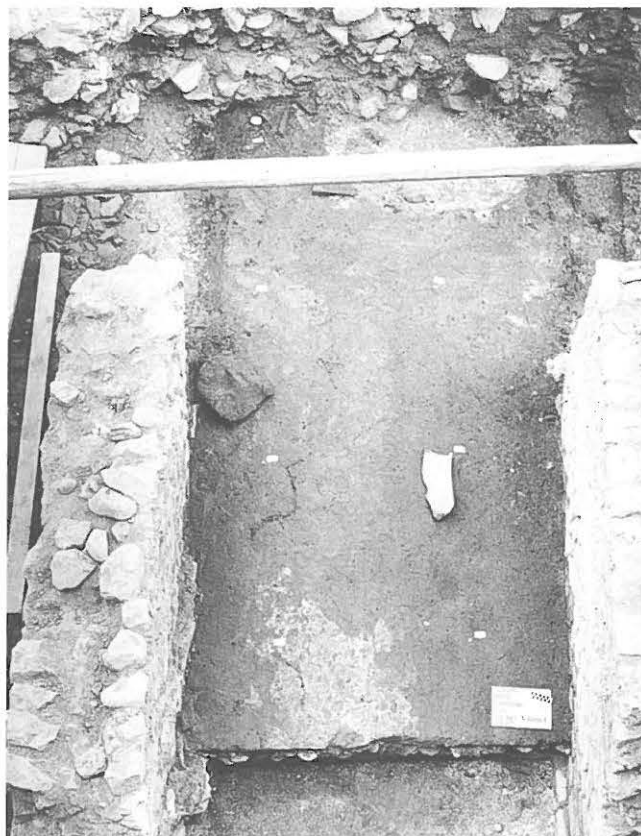
Abb. 53: Worb - Sunnhalde 1987. Raum B, Lehmbooden. Der abgetretene Mörtelboden wird von einem Lehmbooden, ähnlich jenem der Küche A, überlagert. «Senkrechtaufnahme», Norden links.

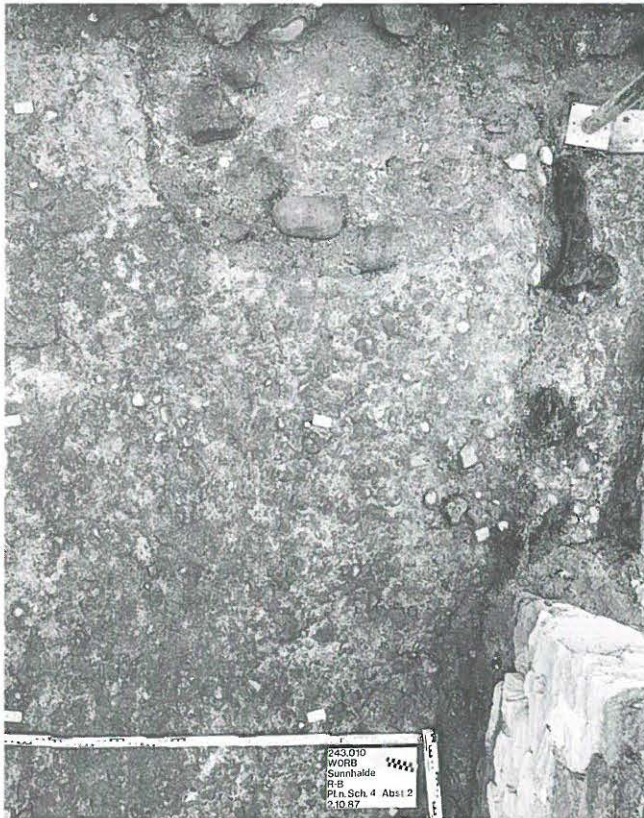
Abb. 54: Worb - Sunnhalde 1987. Raum B, Mörtelboden/Schwelle. Am rechten Bildrand sind die Holzkohlereste im Bereich der Schwelle zwischen den Räumen B und C2 zu erkennen. Senkrechtaufnahme, Norden links.

Das Steinbett des Mörtelbodens liegt auf dem sterilen Untergrund. Der abgenutzte Mörtelboden (Abb. 52) wird nicht ausgebessert, sondern mit einem Lehmbooden, ähnlich jenem in Küche A, überlagert (Abb. 53). Er ist bis 10 cm dick, grau gebändert und vielleicht in mehreren Schritten eingebracht oder allmählich abgelagert. Damit wird das Gelniveau im Gang B dem Gelniveau in der nördlich anschliessenden Küche A angepasst.²⁹ Die Schwellen in den rund 190 cm breiten Türöffnungen zu den Räumen A und C2 fehlen. Holzkohlereste in der 20 cm tiefen, 45 cm breiten, mit flachen Steinen ausgelegten und mit Mörtel ausgegossenen Schwellenvertiefung zwischen Raum B und C2 sprechen für verbrannte Holzschwellen, an welche die Mörtelböden beidseitig anstossen (Abb. 54).

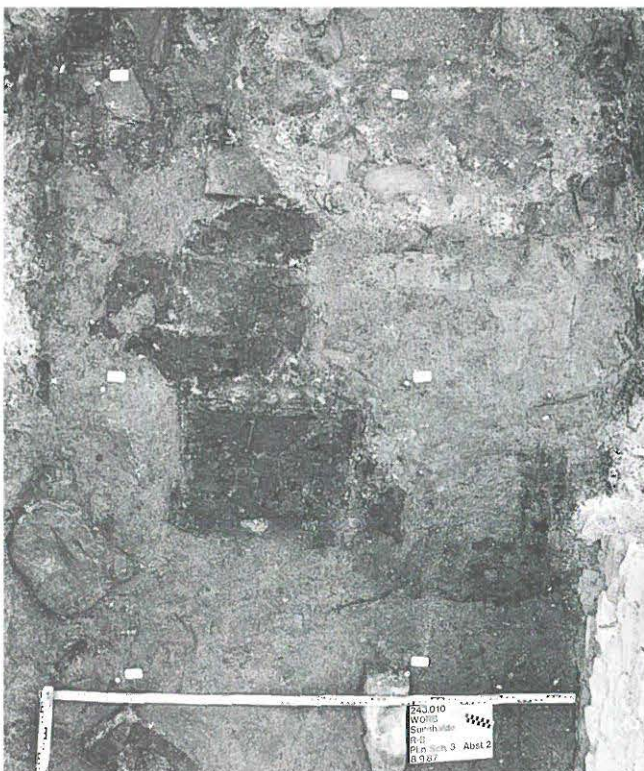
Abb. 55: Worb - Sunnhalde 1987. Raum B, Holzfunde. Verkohlte Bretter in der Brandschuttschicht. Oben im Bild sind die Reste einer Störung sichtbar, die alle Zerstörungsschichten durchschlägt. Senkrechtaufnahme, Norden links.

Im Versturzmaterial über dem Lehm Boden liegen auch hier verkohlte Holzreste, die nur teilweise freigelegt und dokumentiert werden können.³⁰ Parallel liegende Bretter zwischen den Türöffnungen zu den Räumen A und C2 (Abb. 55) könnten von der Deckenkonstruktion, von Türen oder der Inneneinrichtung stammen. Kratzspuren auf einigen Wandverputzfragmenten weisen ebenfalls auf Möbel hin. Auf dem Lehm Boden können einige kleinere Holzgegenstände geborgen werden, so zum Beispiel zwei gedrechselte «Röhrengefässe» mit Deckel (Taf. 25,3-5). An der nördlichen Gangwand M2 sind knapp über dem Boden noch Verputzreste erhalten (Abb. 56). Fragmente dieses weissen Wandverputzes mit roten und schwarzen «Farbspritzern» werden auch aus den Versturzschichten geborgen. Vermutlich ist die Sockelzone der Wand mit dieser Marmorimitation bemalt und wird oben durch ein rotes Band mit grünem «Schatten» abgeschlossen (Kap. 4.1). Daneben finden sich aber auch andersartige Verputzreste: Die 3–6 cm dicken Terrazzomörtelfragmente unterscheiden sich durch die starke Ziegelschrotmagerung deutlich vom übrigen Verputz. Auf der glatten Oberfläche ist zum Teil eine flächige rote Bemalung angebracht (Abb. 88). Andere Verputzfragmente bestehen aus einer 3–5 cm dicken, grauweissen Mörtelschicht mit deutlichen Schilfabdrücken auf der Unterseite (Abb. 89).³¹ Darüber folgt eine äussere ockerbraune Verputzpartie, die knapp 2 cm dick ist. Die glatte Oberfläche ist an einigen Fragmenten noch weiss getüncht. Ähnliche Verputzreste können im
